## Evaluasi Efektivitas Kinerja Jembatan Penyeberangan Orang (JPO) di Kota Bandar Lampung

### *Evaluation of the Performance Effectiveness of Pedestrian Bridge (JPO) in Bandar Lampung City*

Andri Maulana<sup>1\*</sup>, Haris Murwadi<sup>2</sup>, M Enriko Tosulpa<sup>3</sup>

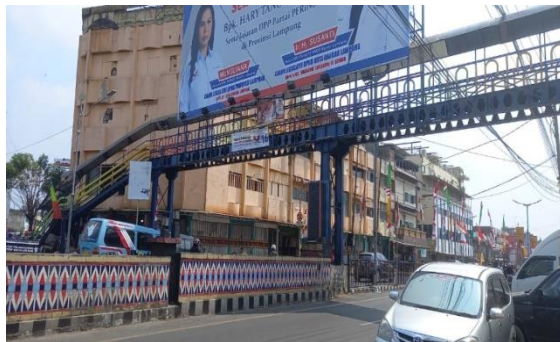
**Gambar 1.** (a) JPO Pasar Bambu Kuning Kota Bandar Lampung; (b) Peta Lokasi JPO Pasar Bambu Kuning Diambil dari *Google Earth*

Gambar 1 sampai gambar 3 di atas merupakan kondisi jembatan pada saat ini, dokumentasi ini diambil pada tanggal 20 Agustus 2023. Untuk JPO Pasar Bambu Kuning baru saja dilakukan peremajaan seperti pengecatan tiang sandaran dan perbaikan atap yang rusak, namun JPO yang berlokasi di Pasar Bambu Kuning Kota Bandar Lampung ini masih terdapat kabel listrik yang menempel di bagian lantai JPO sehingga dapat menyebabkan salah satu alasan bagi pengguna takut untuk menggunakannya.

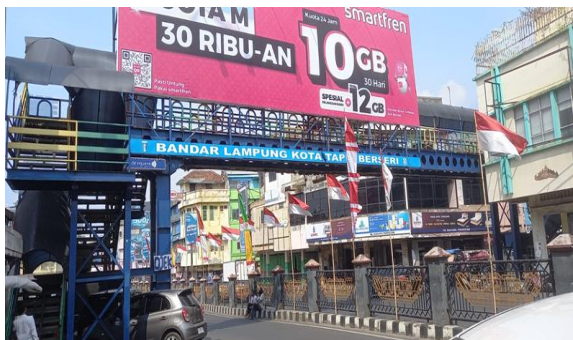
**Gambar 2.** (a) JPO depan Mall Ramayana Kota Bandar Lampung; (b) Peta Lokasi JPO depan Mall Ramayana Diambil Dari *Google Earth*

Untuk kondisi di sekitaran JPO Mall Ramayana ini sudah ada pagar pembatas pada median jalan, hal ini bertujuan untuk para pengguna jalan pada saat menyeberang harus menggunakan fasilitas jembatan penyeberang orang/ fasilitas yang sudah di sediakan. JPO ini berada di lokasi strategis lokasi dimana tempat berbelanja dan berbisnis. Jika dilihat melalui peta lokasi *google earth* JPO tersebut berdekatan dengan JPO Mall Ramayana hanya dibatasi dari beberapa bangunan yang terdapat di Pasar Tengah Tanjung Karang Kota Bandar Lampung.

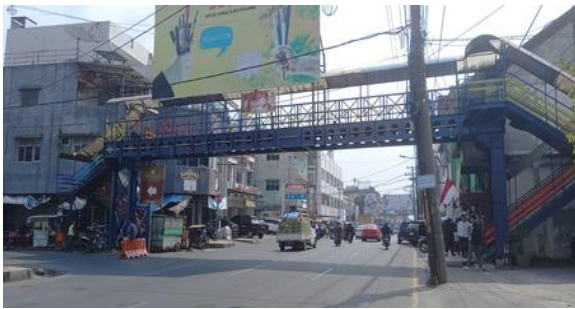
**Gambar 3.** (a) JPO Bank Danamon Jalan Kartini Kota Bandar Lampung; (b) Peta Lokasi Bank Danamon Jalan Kartini Diambil Dari *Google Earth*

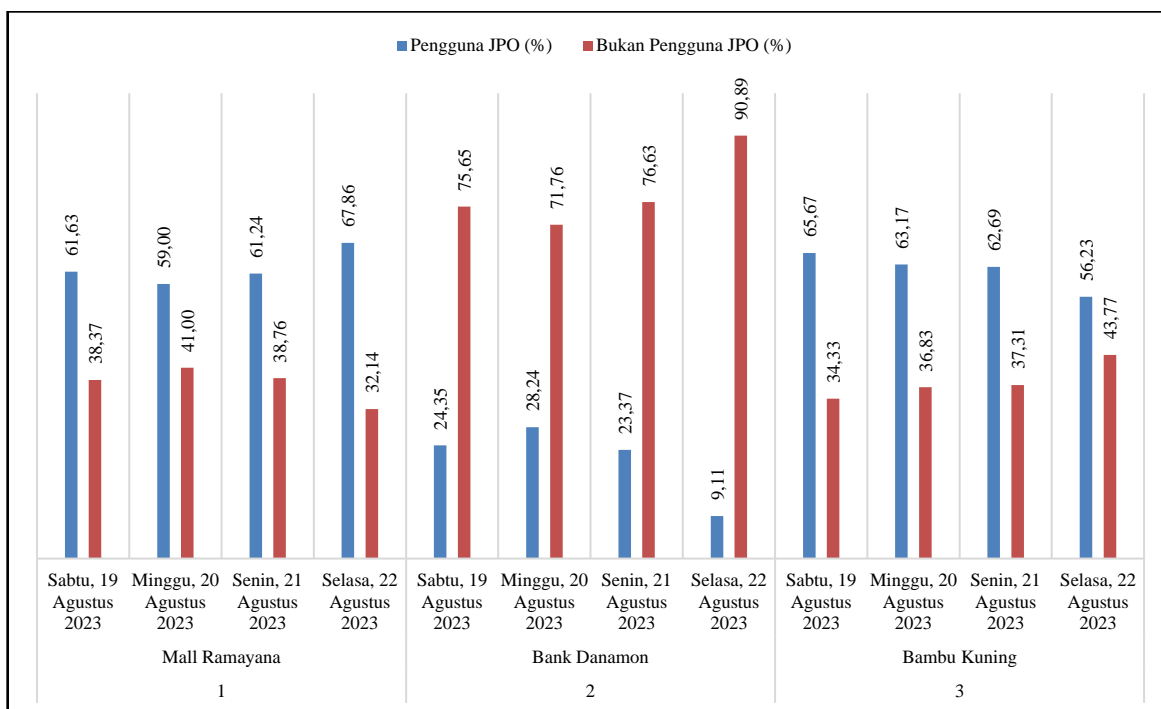
**Gambar 5.** Proporsi Penyeberang Jalan di Sekitar Jembatan Penyeberangan Orang Kota Bandar Lampung

Efektivitas JPO yang ada di kota Bandar Lampung dapat ditinjau dari proporsi pengguna jembatan penyeberangan orang, berdasarkan dari hasil rekap survey di atas menyatakan bahwa JPO di depan Mall Ramayana kota Bandar Lampung dikatakan kriteria dalam penilaian efektif. Puncak tertinggi penyeberang yang menggunakan fasilitas jembatan penyeberangan orang terdapat pada hari Sabtu 19 Agustus 2023.

Efektivitas JPO yang ada di kota Bandar Lampung dapat ditinjau dari proporsi pengguna jembatan penyeberangan orang, yang berdasarkan dari hasil rekap survey disimpulkan bahwa jembatan penyeberangan orang di Bank Danamon kota Bandar Lampung dikatakan kriterianya dalam penilaian tidak efektif. Puncak tertinggi penyeberang yang berada di jembatan penyeberangan orang terdapat pada hari Selasa 22 Agustus 2023.

Efektivitas JPO yang ada di kota Bandar Lampung dapat ditinjau dari proporsi pengguna jembatan penyeberangan orang, yang berdasarkan dari hasil rekap survey JPO disimpulkan bahwa jembatan penyeberangan orang di pasar Bambu Kuning kota Bandar Lampung dikatakan kriterianya dalam penilaian efektif. Puncak tertinggi penyeberang yang berada di jembatan penyeberangan orang terdapat pada hari Senin 19 Agustus 2023.
